SS520-4号機実験失敗の 原因究明結果および対策について

平成29(2017)年2月13日

宇宙航空研究開発機構

SS520-4号機実験失敗対策チーム

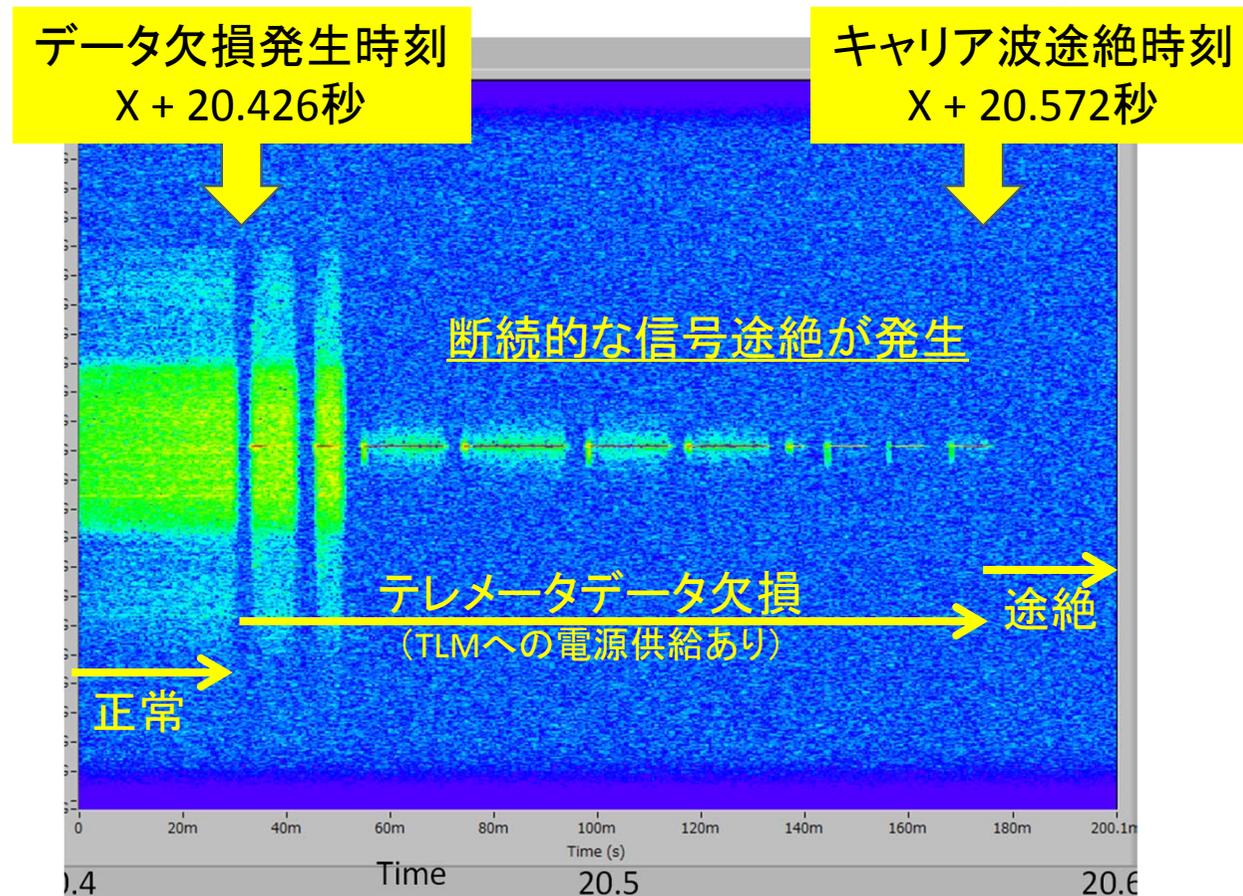
図 テレメータ送信機スペクトル時間変化

X+20.4~20.5秒付近における送信電波の受信状況

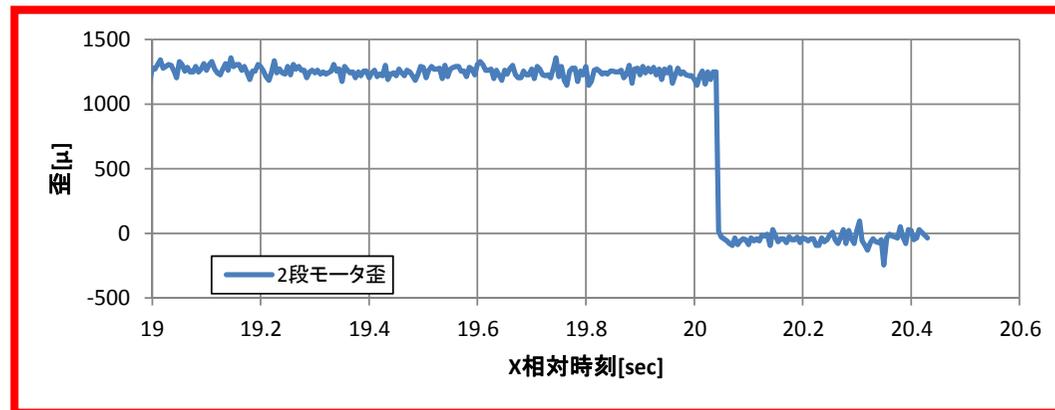
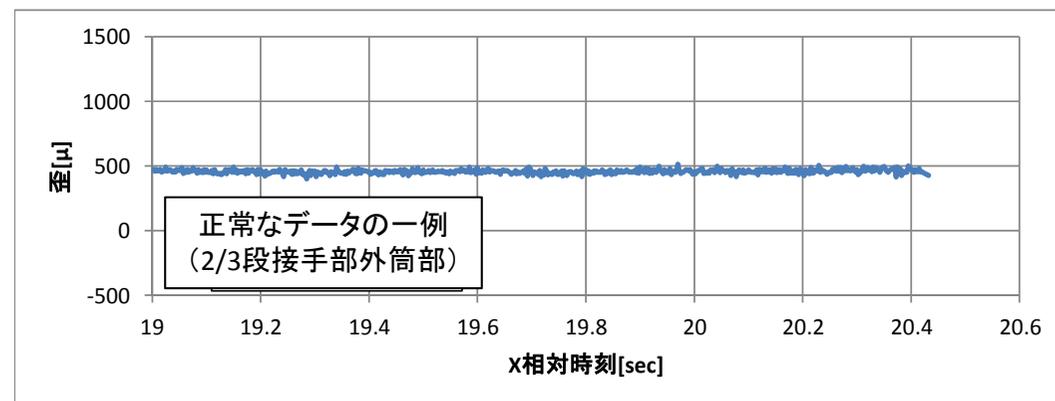
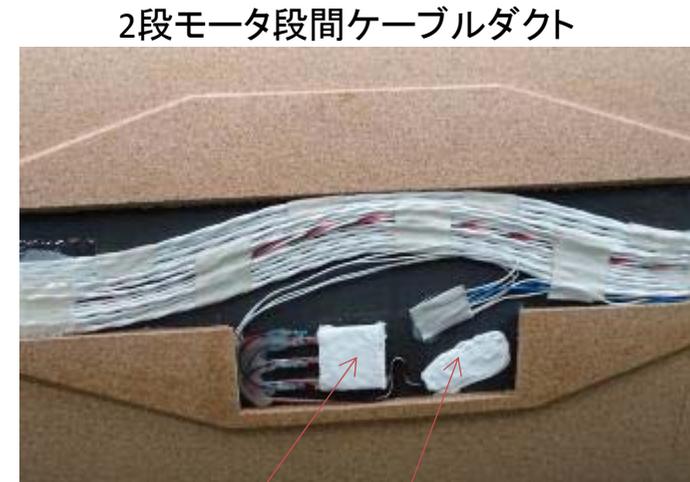
2段モータ段間ケーブルダクト

TLMデータ途絶 (X+20.426秒)に近い時刻 (X+20.015~20.020秒)で発生していることから他の事象との関連について考慮が必要なデータとして認識

2段モータ歪センサ
ブリッジ回路用基準歪センサ

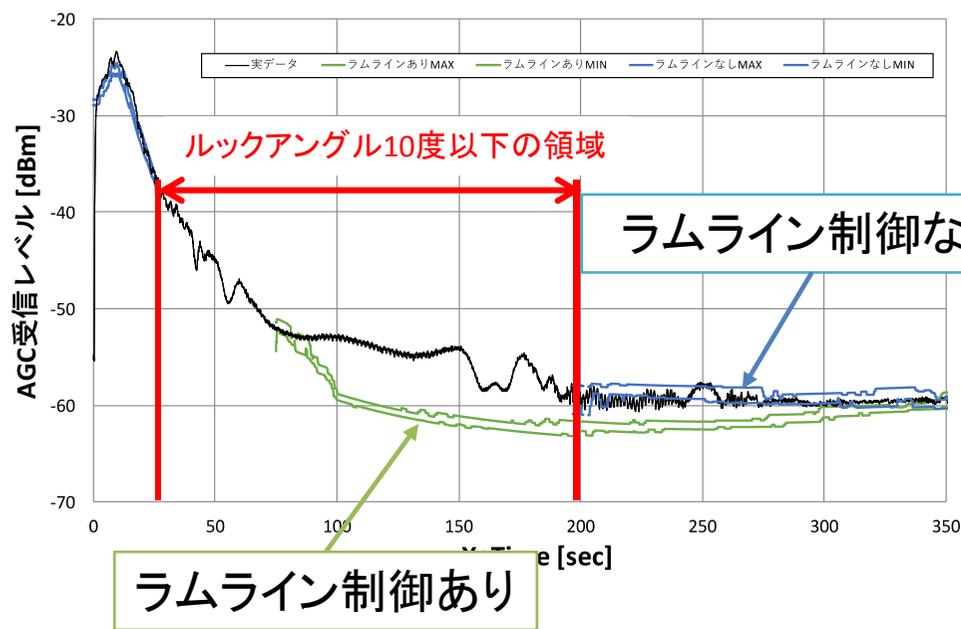
宮原レーダ局

フライトデータはラムライン制御による姿勢変更をしていなかった結果と一致

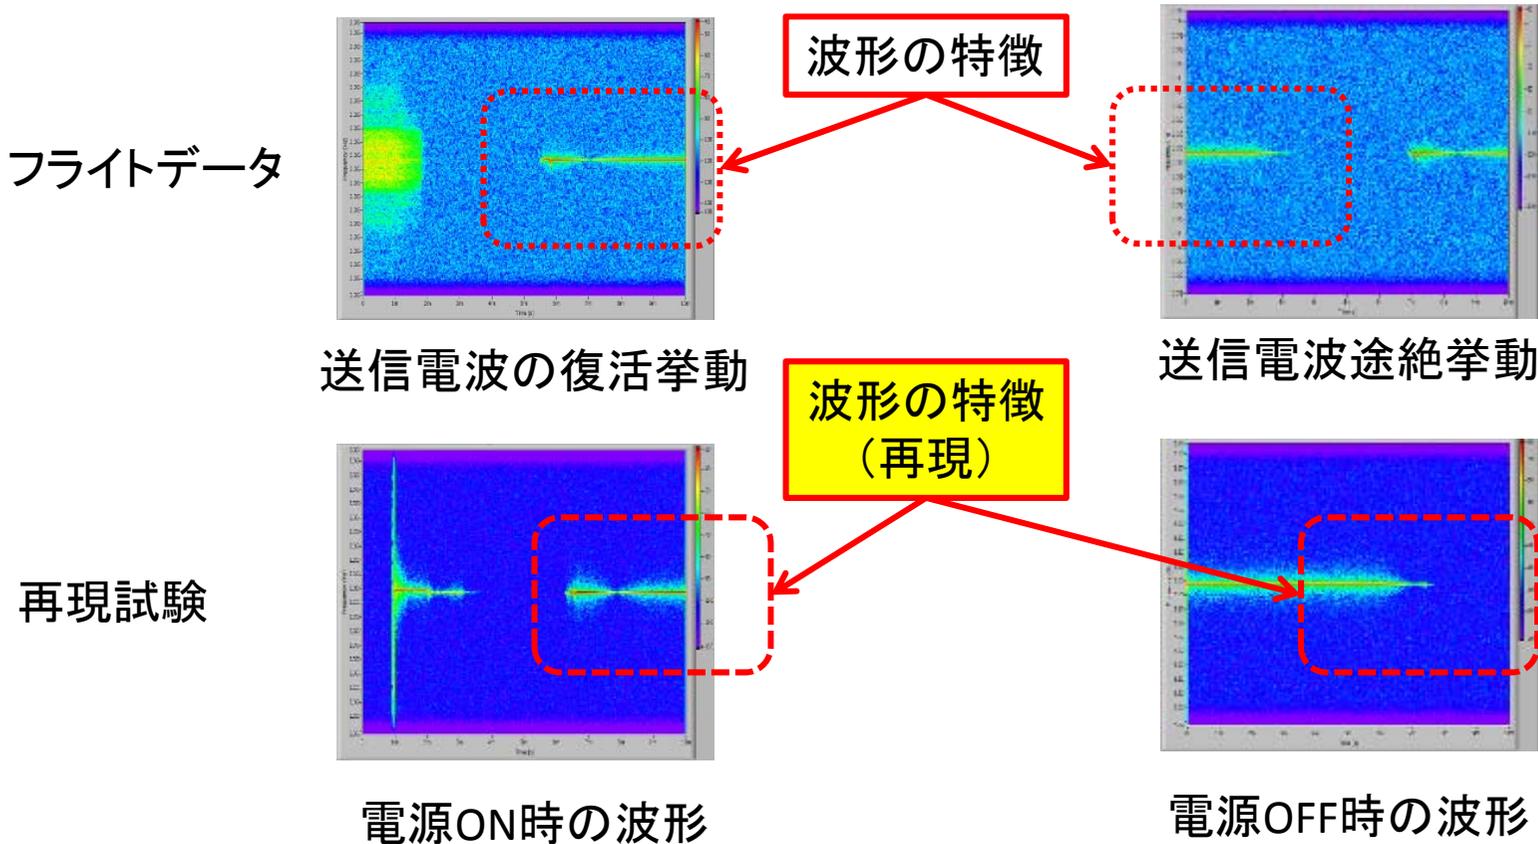
フライトデータに見られた特徴に基づき、TLMの電源ON/OFF時のスペクトラム波形を調べた。

再現されたスペクトラム波形の様子から、TLMの電源入力が断続を繰り返した可能性がある。

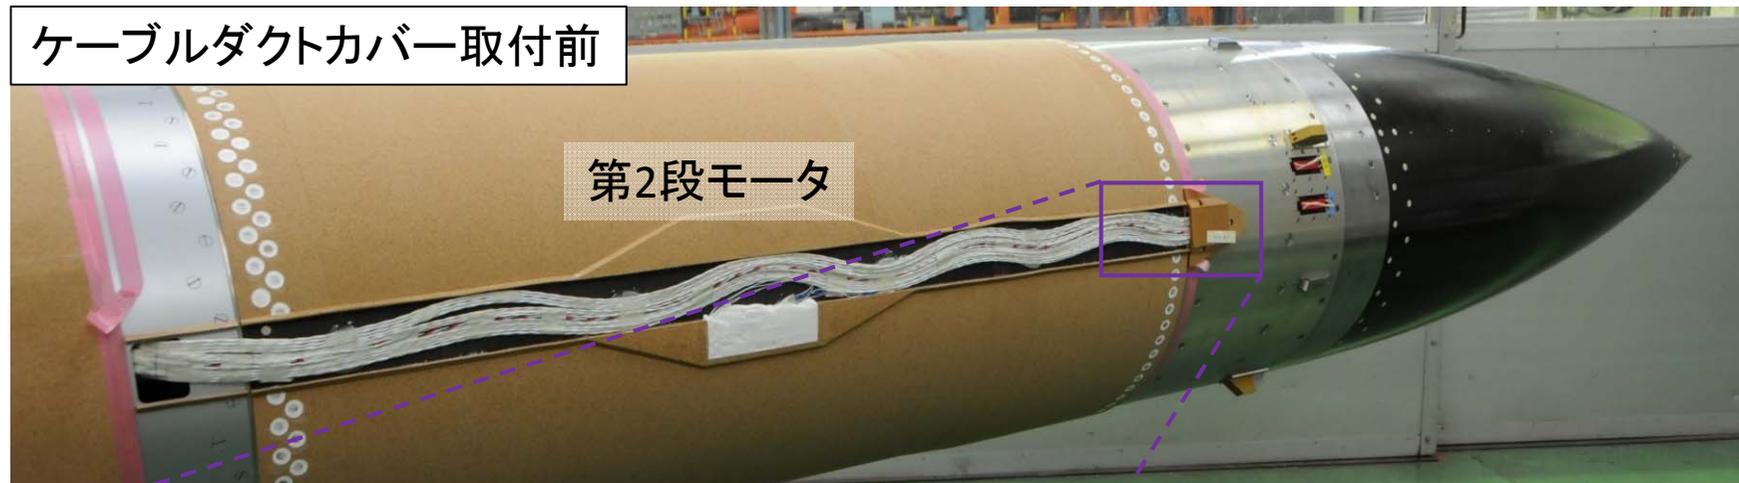
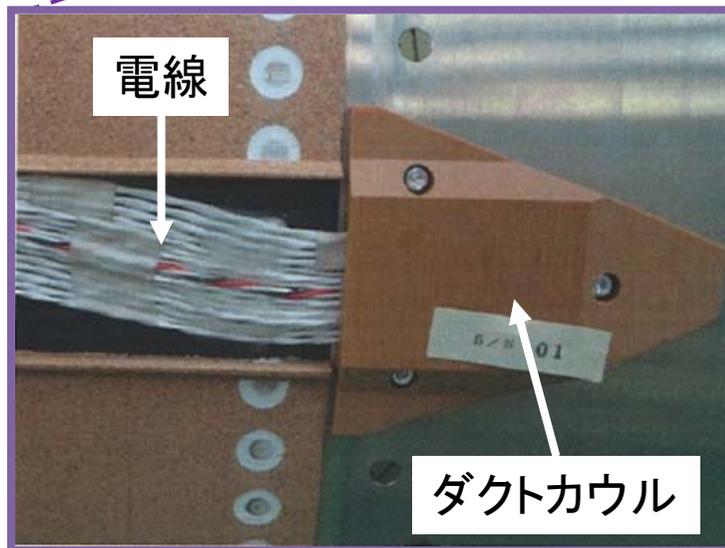
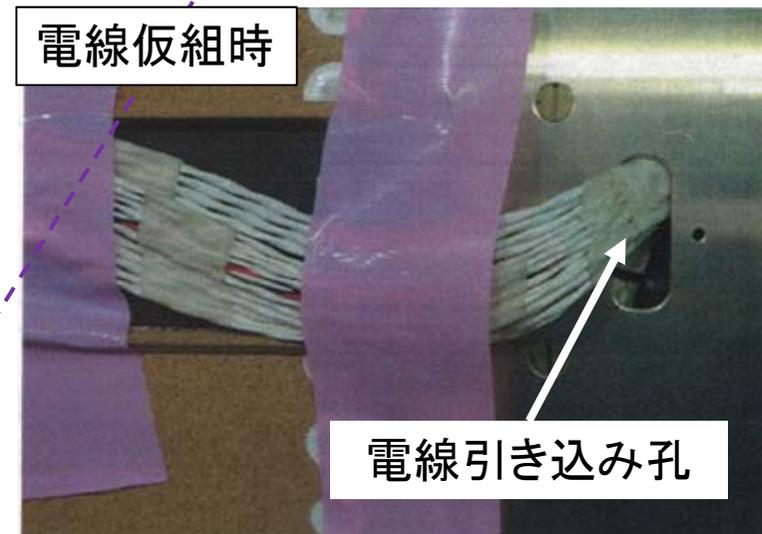
3-7 ケーブルダクト外観

ケーブルダクト: 1/2段間部と上段部の各機器を電氣的に接続するための電線保護

- 第2段モータケースの外部に電線を敷設する必要があるため、飛行環境(加速度、空気力、空力加熱)から電線を保護する。

②ケーブルダクトの破損対策(推定原因1-②)

軽量化、打上げ能力向上を目指した設計変更を実施したが、実績を踏まえて設計仕様に見直し、信頼性を確保する。

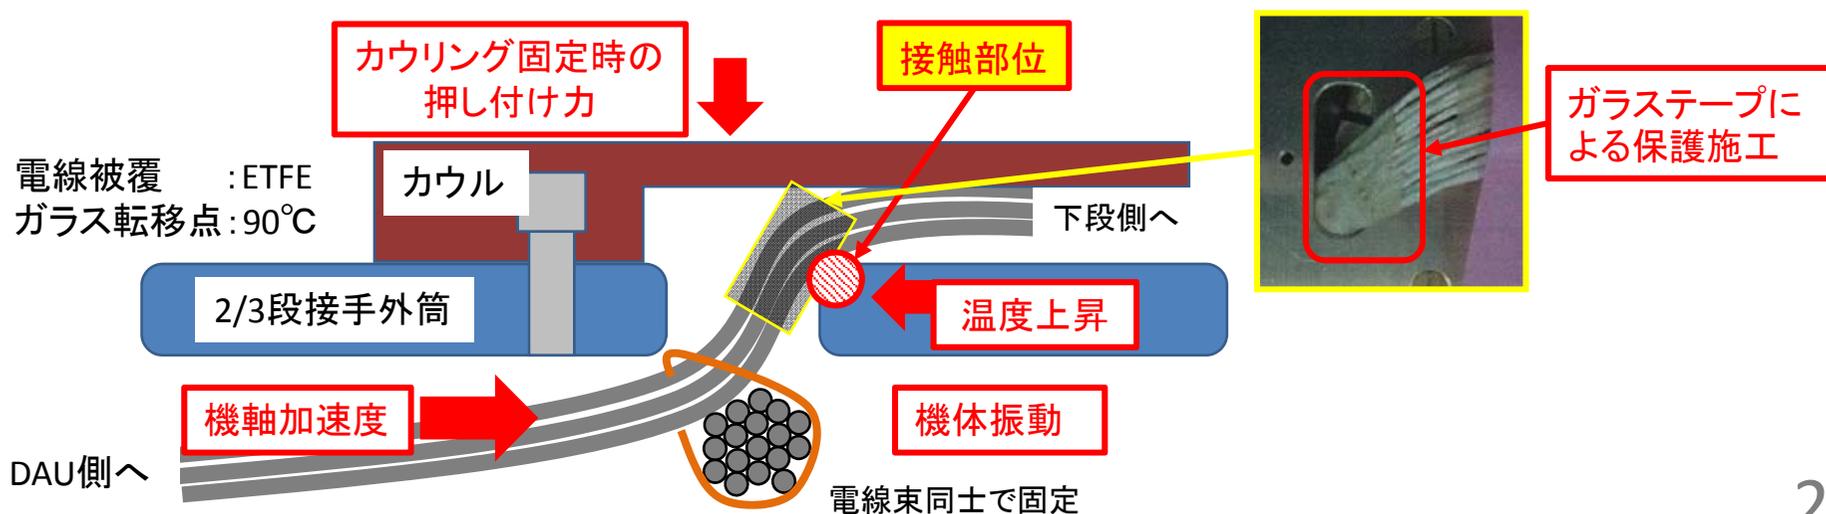
電線取り込み孔における電線被覆損傷による短絡

- 電線引き込み孔付近(上部にカウル取付)に施工された電線が、飛行中の機軸方向加速度及び機体振動の影響を受け、電線被覆表面が摩擦の影響を受けた。
- 電線引き込み孔の周りは空気摩擦により加熱されており、金属部(アルミニウム)の温度が上昇していた。
- **その結果、下記のような複合的な影響を受けて電線被覆が損傷した。**
 - カウル取付時の押し付け力による電線・金属構造体の接触
 - 機軸方向加速度による静荷重
 - 機体振動の影響による摩擦
 - 電線接触部の温度上昇に程度の差異(※4号機ではアルミニウム材に変更)
 - 被覆保護措置の前号機との差異(※4号機では孔位置、カウリングの形状変更あり)
- 以上の影響により、28V電源系の電線の芯線が露出し、被覆が破損した電線が金属構造部に接触した結果、短絡が発生した。

※当該部位は最終組立て工程で施工されるため、総合試験では確認できない。

①電線被膜の損傷対策(推定原因1-①)

- 電線引き込み孔については、これまでの実績を踏まえて位置、形状等の見直しを行い、信頼性を向上させる。
- 電線と金属部を直に接しないような設計に見直す。当該部位の摩擦試験等を事前に実施して保護効果を確認する。
- さらに信頼性向上策として、電線および被覆材質、保護施工を見直し、摩擦に対する耐性を向上させる。

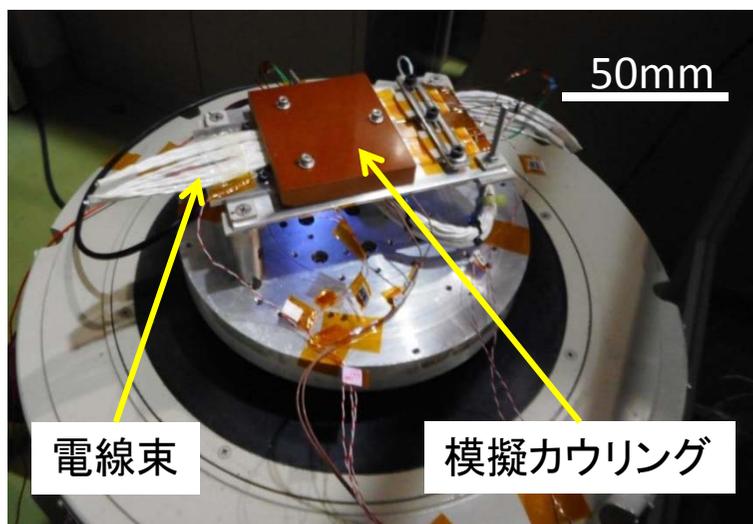
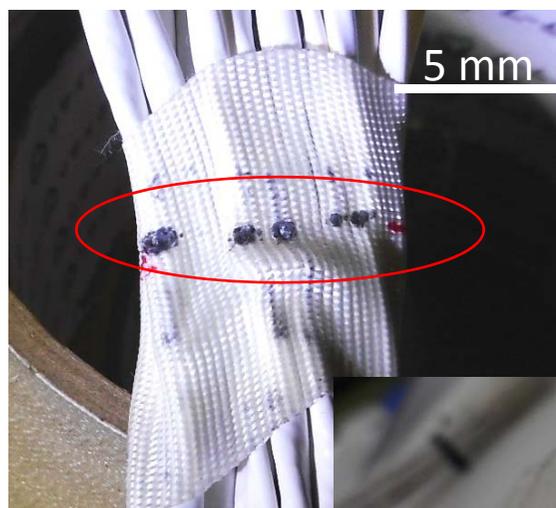
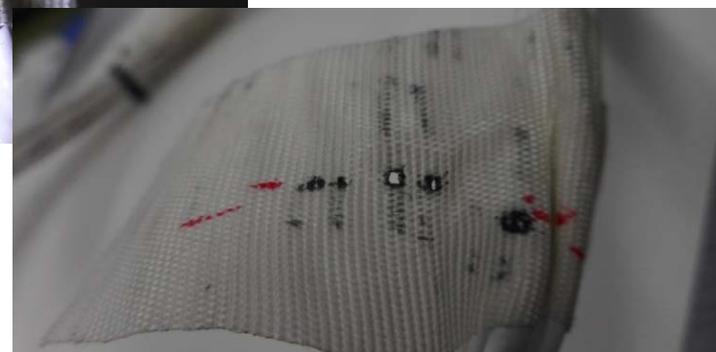
(参考) 電線の摩擦耐性確認試験①

【目的】 電線引き込み孔との接触による電線被覆の摩擦耐久性の確認

【実施内容】 飛行環境を模擬した温度、振動環境条件で試験を実施した。

【結果】 電線被覆を保護する目的で施工したガラステープの損傷(主に接触部位)

機軸直交方向への加振

接触部位拡大

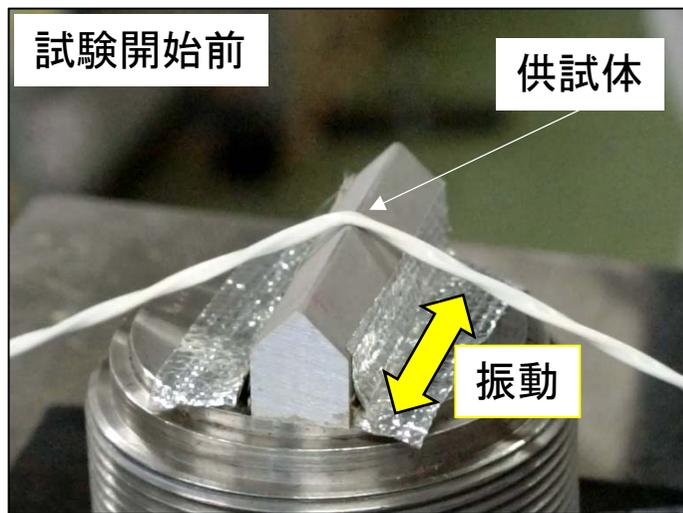
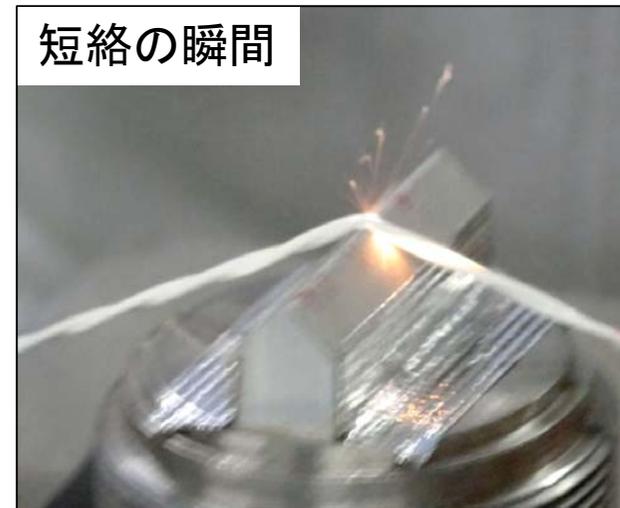
(参考) 電線の摩擦耐性確認試験②

- 【目的】 接触部を模擬したアルミニウム材と電線被覆の摩擦耐性確認
 【実施内容】 曲率を持った接触面に電線被覆を交差させ、接触部を一定速度と振幅で移動させ、被覆に摩擦を与えて短絡の発生有無を確認した。
 【結果】 想定される実機と等価な総摩擦距離で短絡が発生した。

※電線には28V印加

振動数 Hz	振幅 mm	経過時間 s	総摩擦距離 mm	備考
実機(推定)	80~160	0.5	20	1600 ~ 3200	振動数はTLM瞬断周期を参考
模擬実験	3	15	30	2700	温度は130°Cを付与した
