小惑星探査機「はやぶさ2」 記者説明会

2019年5月22日

JAXA はやぶさ2プロジェクト

2. 低高度降下観測運用(PPTD-TM1)の結果

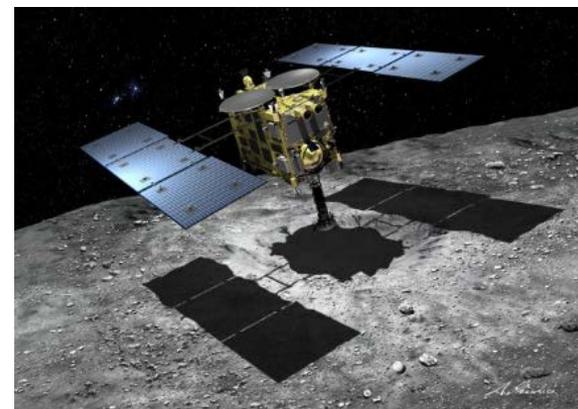
「はやぶさ2」主要精元 (イラスト 池下章裕氏)

質量	約 609kg
打上げ	平成26年(2014年)12月3日
軌道	小惑星往復
小惑星到着	平成30年(2018年)6月27日
地球帰還	令和2年(2020年)
小惑星滞在期間	約18ヶ月
探査対象天体	地球接近小惑星 Ryugu(リュウグウ)

サンプリング機構、地球帰還カプセル、光学カメラ、レーザー測距計、科学観測機器(近赤外、中間赤外)、衝突装置、小型ローバ

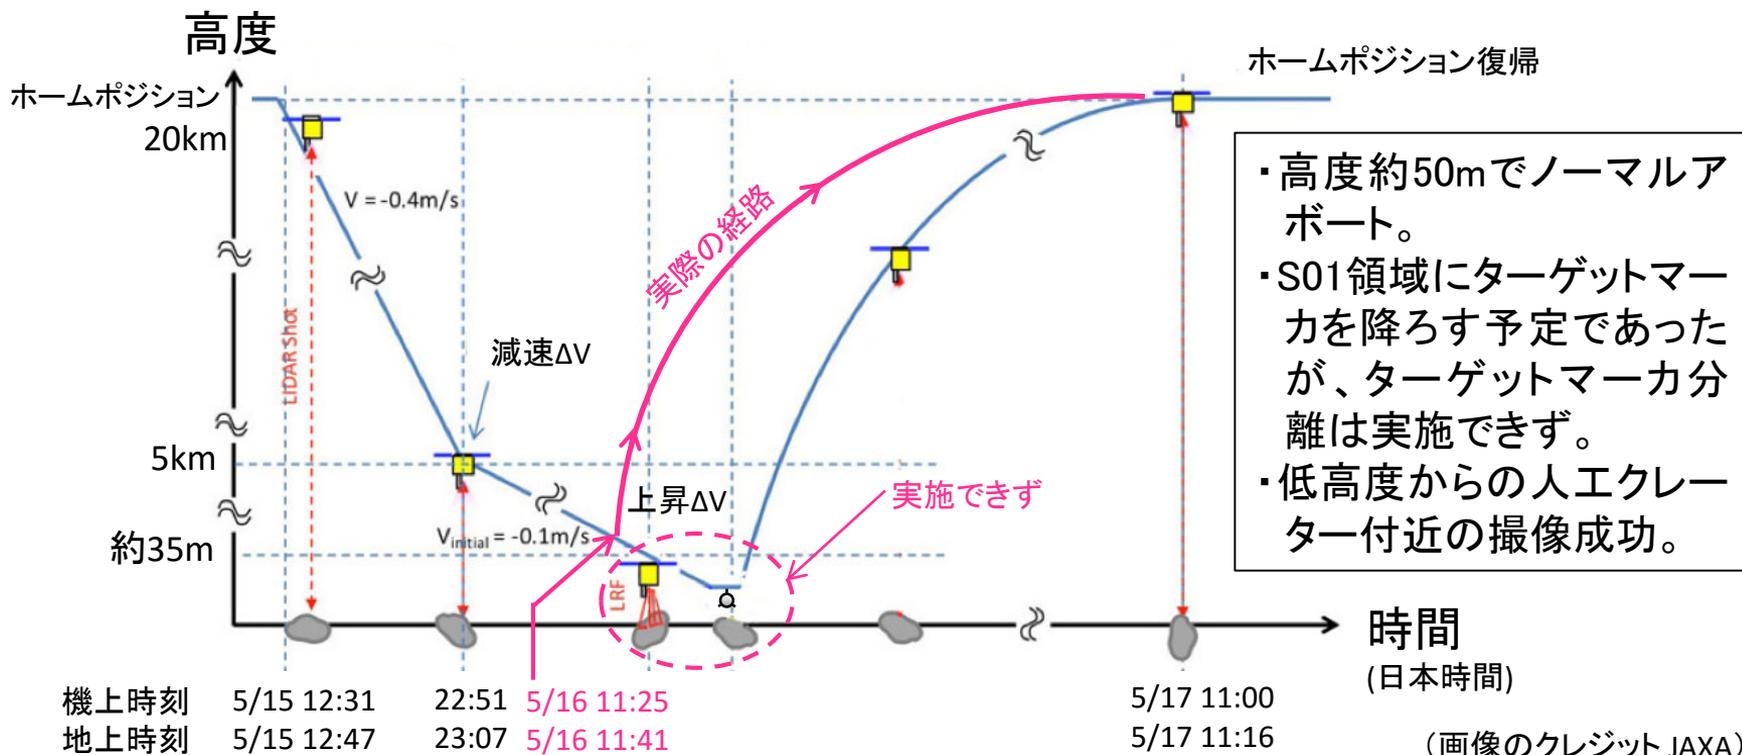
PPTD-TM1運用(実績)

- 低高度降下観測運用(PPTD-TM1)を5月14日～16日に行った。
- 降下準備を行い(5月14日)、5月15日、12:31(機上、日本時間、以下同様)から降下を開始し、高度約50mまでは順調に降下した。
- 5月16日、11:41に高度約50mとなったときに、探査機の自律判断により降下を中止して上昇に転じた(ノーマルアポート)。
- 探査機は、5月17日、11:00にホームポジションに復帰した。探査機に異常なし。
- ノーマルアポートの原因は、LIDARの距離計測に問題が生じたためと判明した。
- ターゲットマーカ投下を行うことはできなかったが、人工クレーター付近の低高度撮影は成功した。

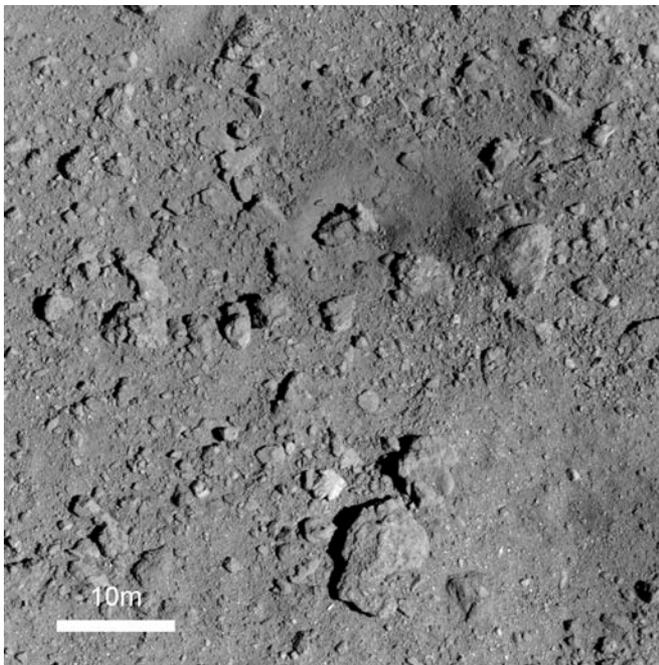
高度約0.5kmより

- アボートによって小惑星から離脱(上昇)するときにも、小惑星表面の撮影ができるように設定している。
- 小惑星表面のどの領域が撮影されるかはアボートの状況によって異なるが、幸いにも人工クレーター付近の撮影ができた。
- 取得されたデータは、タッチダウンの可能性の検討のために有効なものである。
- アボートによりターゲットマーカは投下できなかったものの、人工クレーター付近が撮影できたので、今後の運用計画に遅れは生じない。

撮影時刻: 2019年5月16日、11:36 (機上、日本時間)

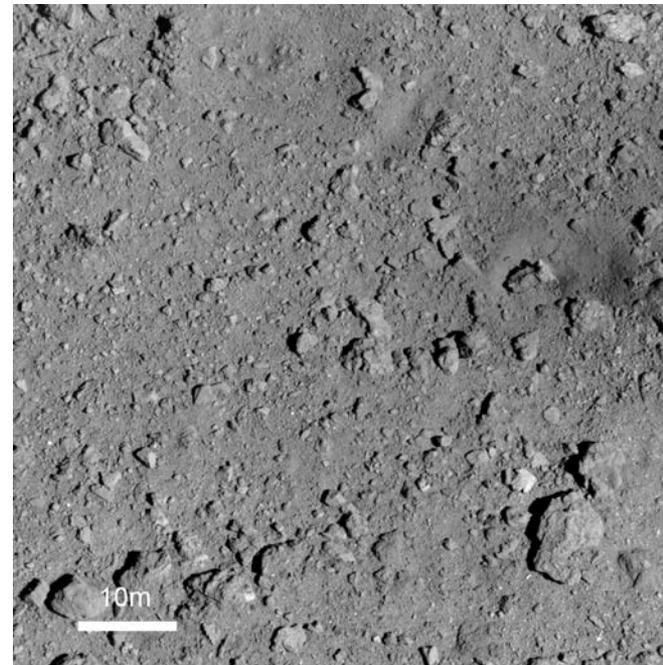
高度約0.6kmより

撮影時刻: 2019年5月16日、11:39 (機上、日本時間)

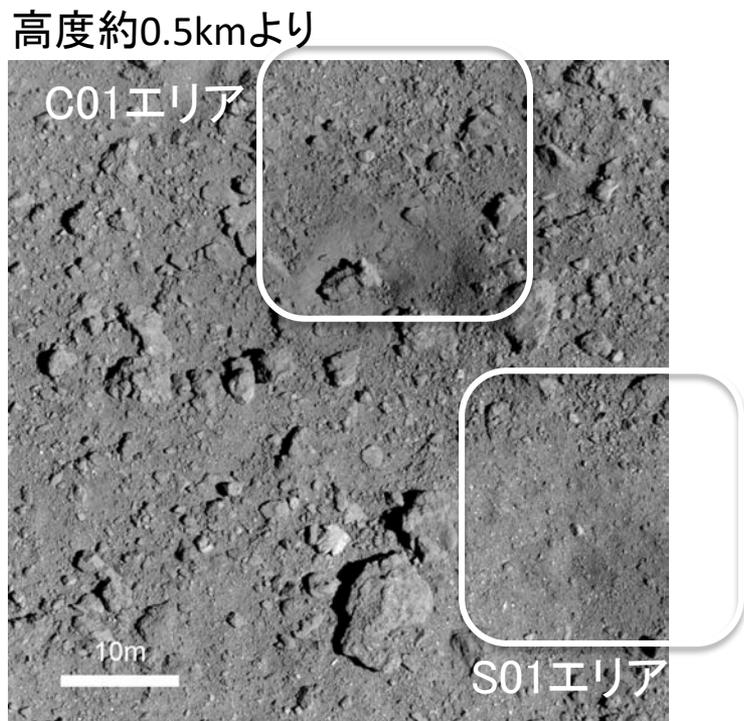
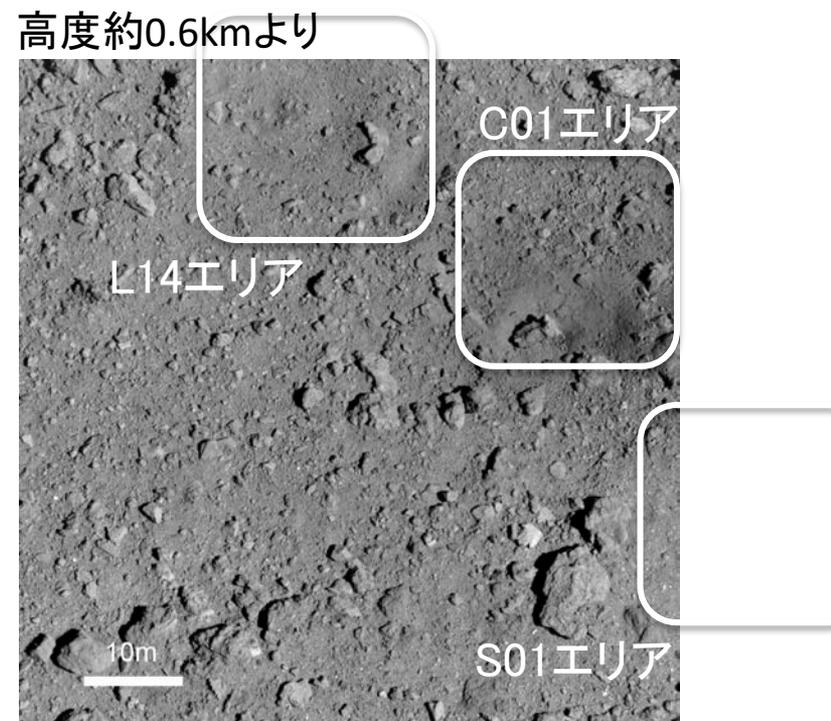
説明図

撮影時刻: 2019年5月16日、11:36 (機上、日本時間)

撮影時刻: 2019年5月16日、11:39 (機上、日本時間)

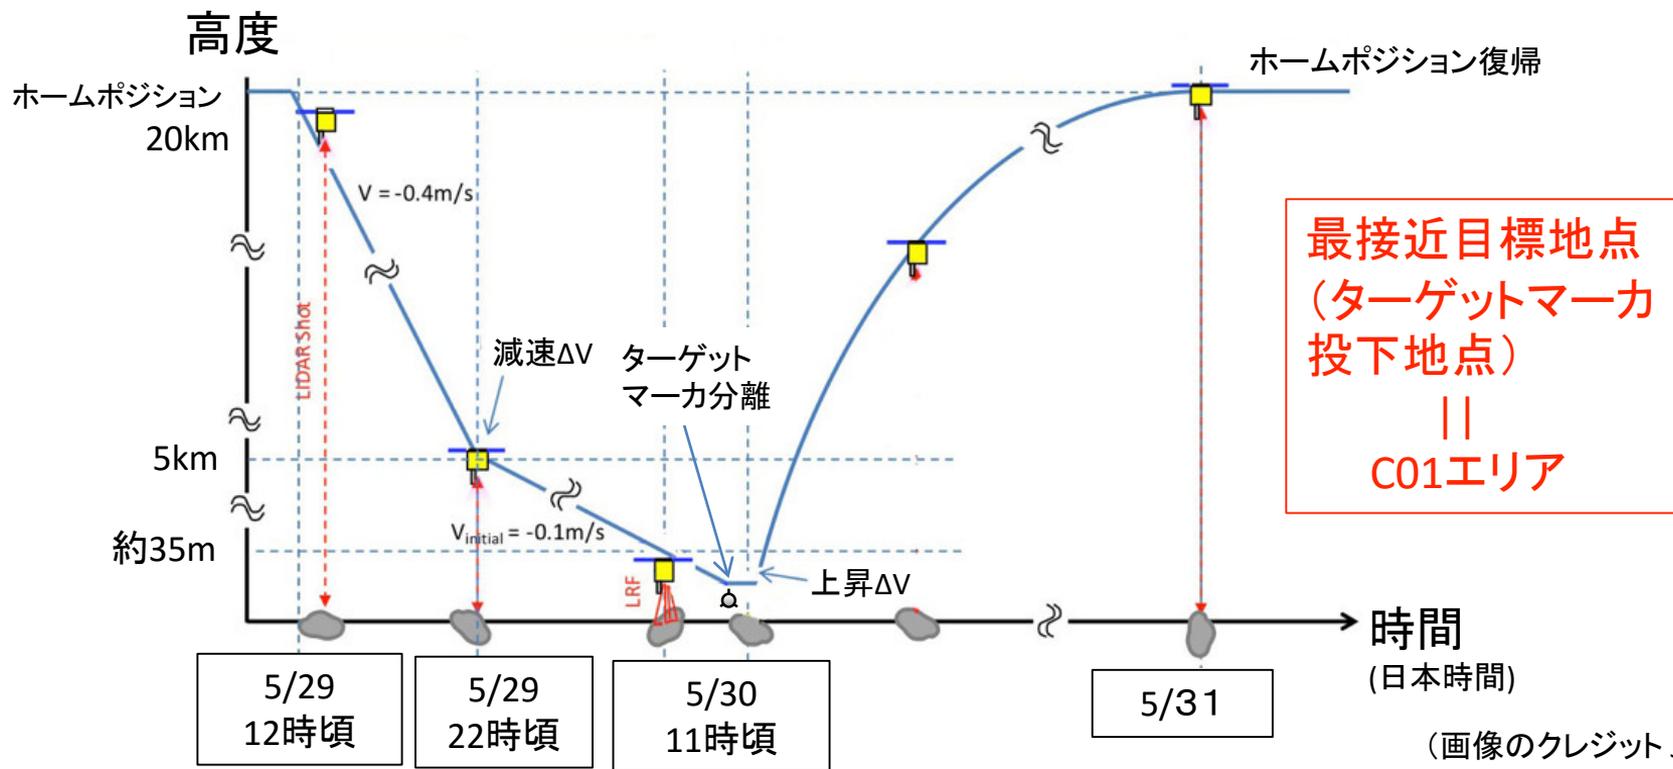
PPTD-TM1A運用 ※運用の仕方は、PPTD-TM1と同じ

- 5月28日～30日 : 降下・ターゲットマーカ分離運用 (PPTD-TM1A)

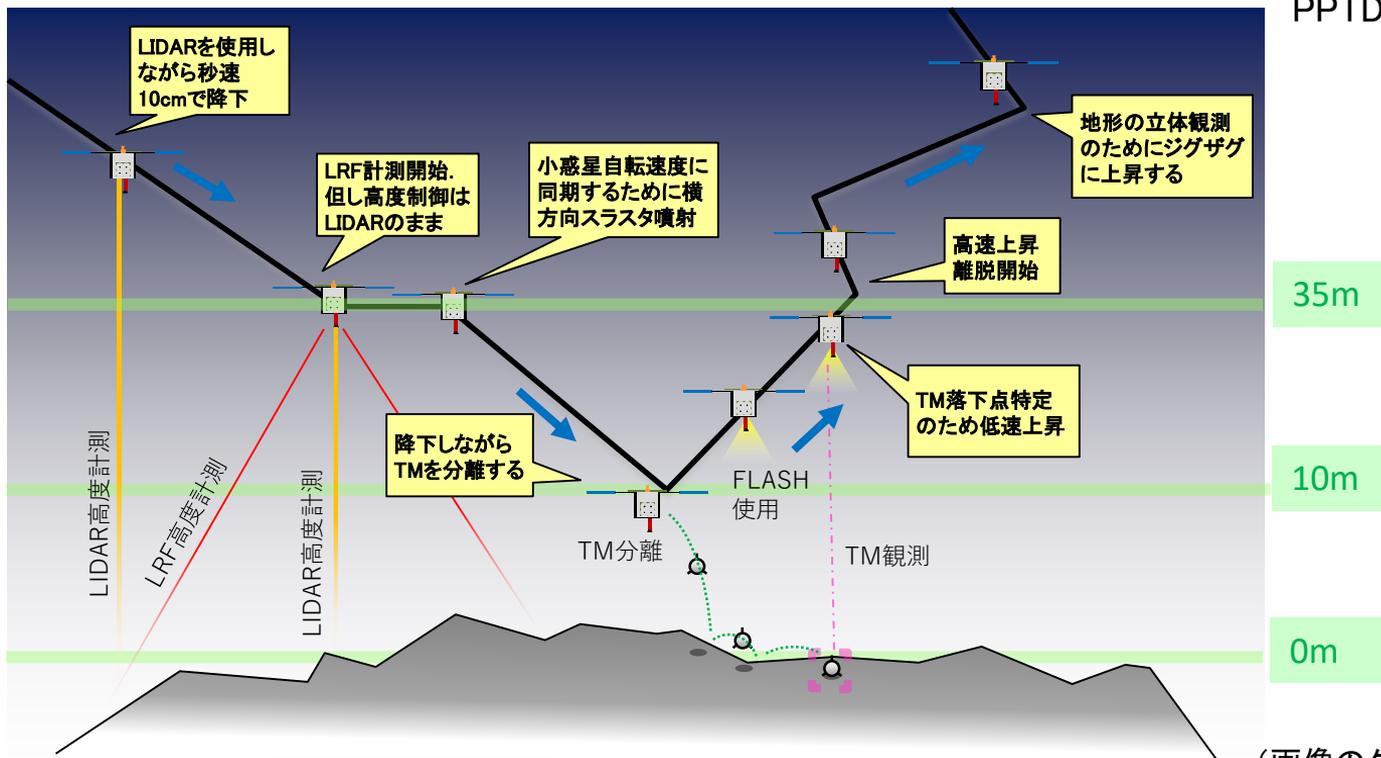
PPTD-TM1A運用の低高度シーケンス

※運用の仕方は、
PPTD-TM1と同じ

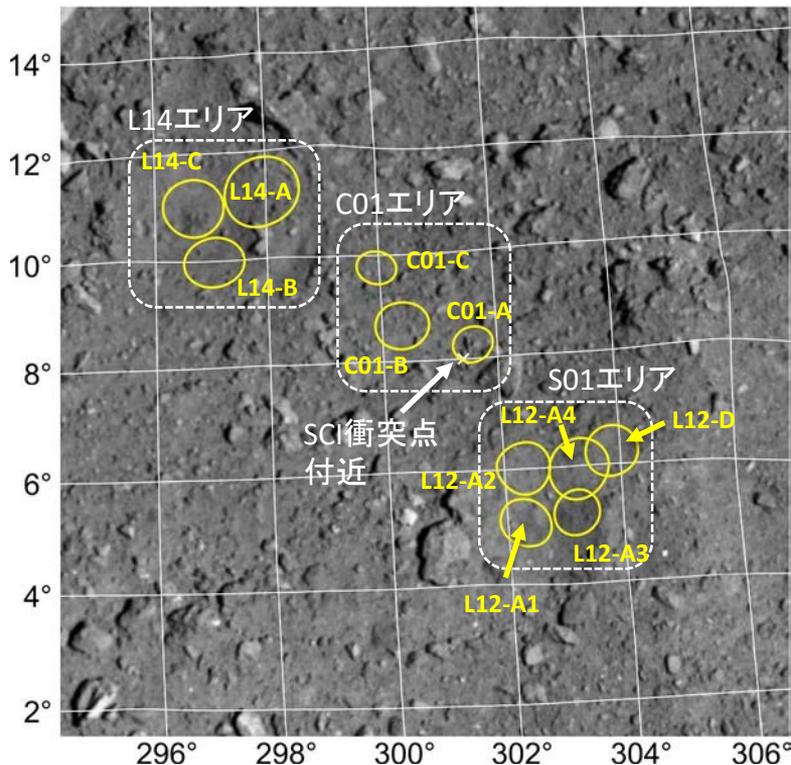
■現在抽出されているタッチダウン候補地点

- C01は人工クレーターが作られたエリア
- S01は事前に今年3月にバックアップ候補地点として観測していたエリア
- L14は昨年8月までに実施した着陸点選定作業（第1回タッチダウン用）の時に抽出されていたエリア
- 黄色い円の領域（おおよその位置）が、現状抽出されているタッチダウン候補地点（いずれも直径6～12m）

- 現在、リュウグウは太陽へ近づいている(近日点は9月)。今後小惑星表面温度が高くなるため、着陸可能な時期は7月上旬まで。
- クレーター周辺の地形と、探査機の状態を6月中旬までに精査した上で、実際に6月下旬～7月上旬にタッチダウン運用を実施するかを決める。
 - 目標地点: 人工クレーターからのイジェクタ(飛散物)がある地域
 - 運用名: 「ピンポイントタッチダウン」(PPTD)
- PPTD運用実施前、5～6月に2回ないし3回の低高度降下観測運用を実施する。それにより、着陸候補地点の詳細な地形観測をするとともに、状況に応じて着陸への布石としてターゲットマーカを投下する。
 - 1回目: 5/14～5/16 運用名: PPTD-TM1→ターゲットマーカは投下できず
 - 2回目: 5/28～5/30 運用名: PPTD-TM1A
 - 3回目: 6/10の週 運用名: PPTD-TM1B(仮)
- PPTD-TM1A運用にて、着陸候補地点のひとつにターゲットマーカを投下する。投下地点は、今回得られた詳細画像に写っている中から最良のエリアとして、C01を選定した。

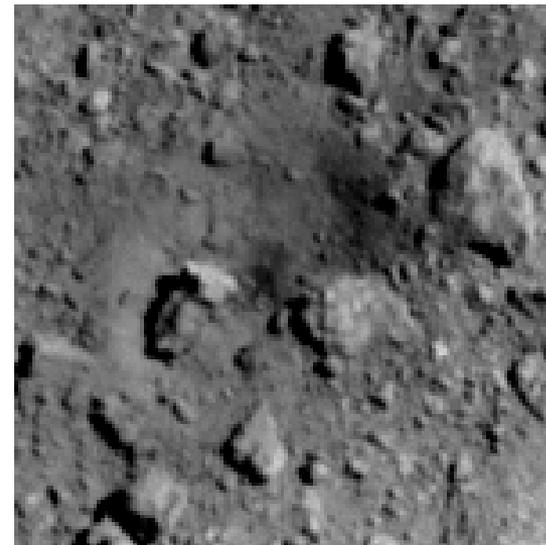
前後の比較(ブリンク画像)

SCI衝突前後の地形変化
